河津城区河津市人民医院二期工程  
建设项目 “11·21” 一般高处坠落  
事故调查报告

河津市政府事故调查组

2023 年 12 月 26 日

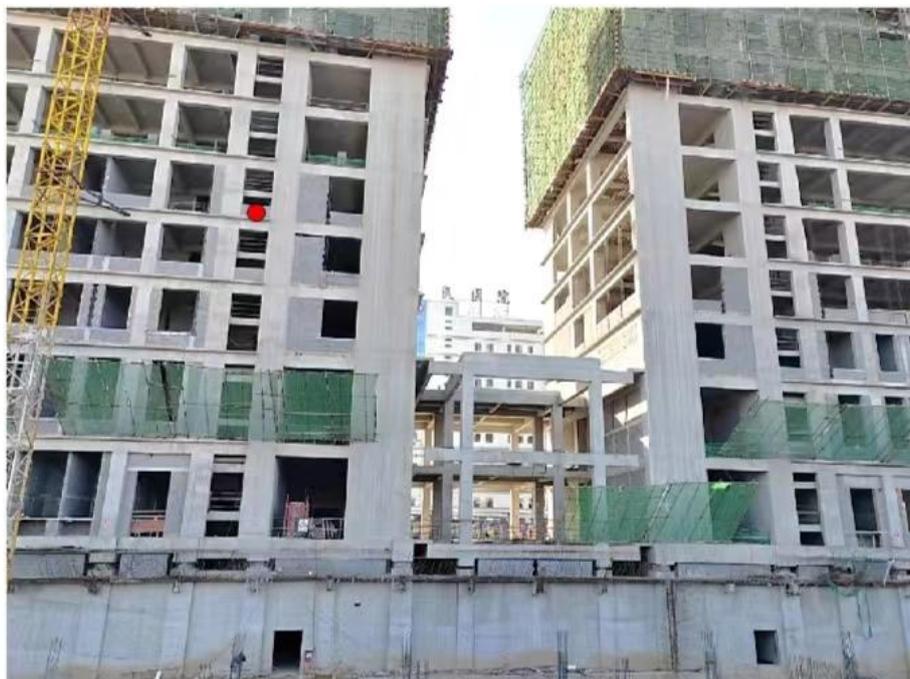
图 1 事故发生位置

事故现场位于河津市人民医院住院楼以北，延平街以东，学府路以南，河津市人民医院二期工程建设项目综合楼 14 轴交 C 轴五层通风井，距地面高度为 19.6m；人员掉落地点位于地下 1 层通风井底部，距地面高度为-7m；坠落总高度为 26.6m。

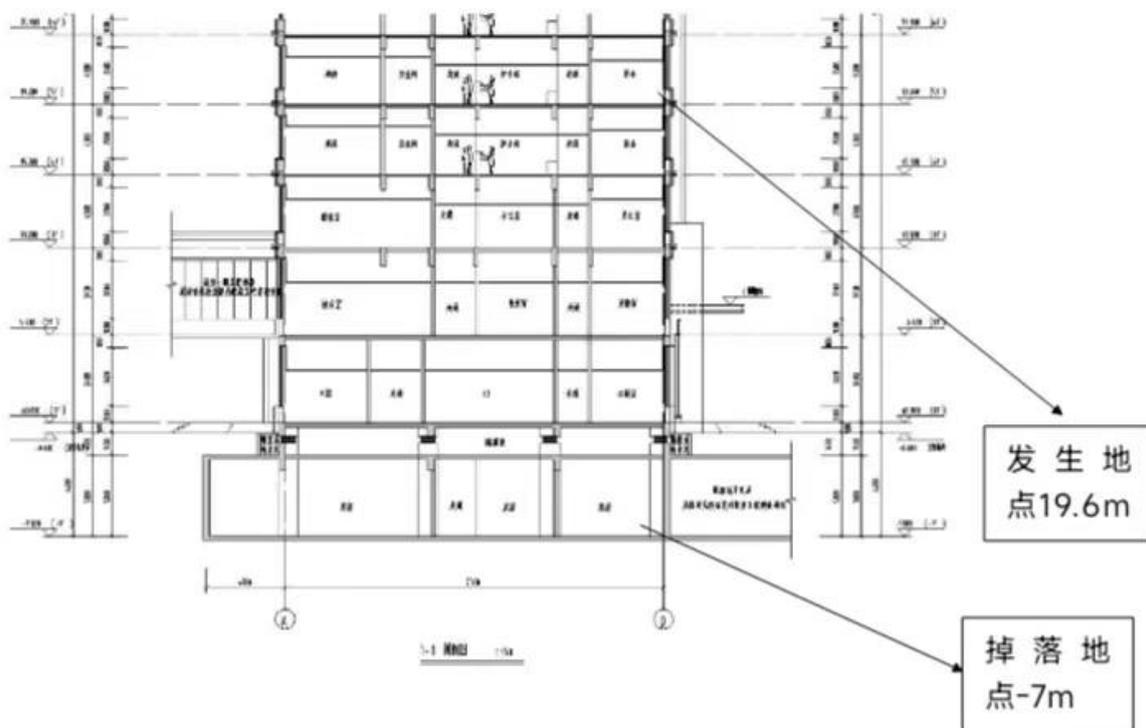
图 2 楼层结构设计图（5层平台）

综合楼 1~4 层平台通风井周边填充墙已经施工完成，作业地点五层层高 4.3m。五层平台通风井井口南北长 2.2m，东西宽 1.1m，为一规则长方形，通风井北侧为剪力墙，南侧为加气混凝土砌块填充墙，东侧加气混凝土砌块填充墙已砌筑了 12 层砖，西侧加气混凝土砌块填充墙已砌筑了 6 层砖。

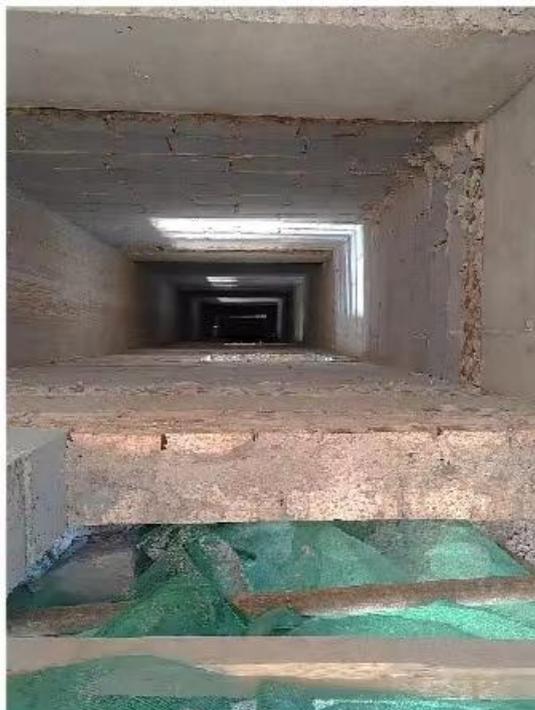
图 3 通风井俯视图（5层平台）

通风井洞口东西两侧均放置有拆除的 50 钢制架管和竹脚板。

五层平台通风井洞口在主体工程完工后，采用 4 块竹脚板与胶模板覆盖，竹脚板长 3m，宽 25cm，厚 4cm，模板（厚度 1.5cm）放置在竹脚板上，东西两侧各采用 4 根  $\Phi 50$  钢架管及扣件作为护栏。事故发生时，两侧防护栏杆及通风井口盖板已全部拆除，通风井口处于无防护状态。

通风井口拆除作业属于洞口作业，根据《建筑与市政施工现场安全卫生与职业健康通用规范》（GB55034-2022）3.2.3“在建工程的预留洞口、通道口、楼梯口、电梯井口等孔洞以及无围护设施或围护设施高度低于 1.2m 的楼层周边、楼梯侧边、平台或阳台边、屋面周边和沟、坑、槽等边沿应采取安全防护措施，并严禁随意拆除。”也就是说，由于原覆盖盖板阻碍东西两侧砌体作业需要拆除，但洞口必须架设新的安全防护措施。而施工单位在安排拆除原有安全防护措施后，未安排架设新的安全防护措施。

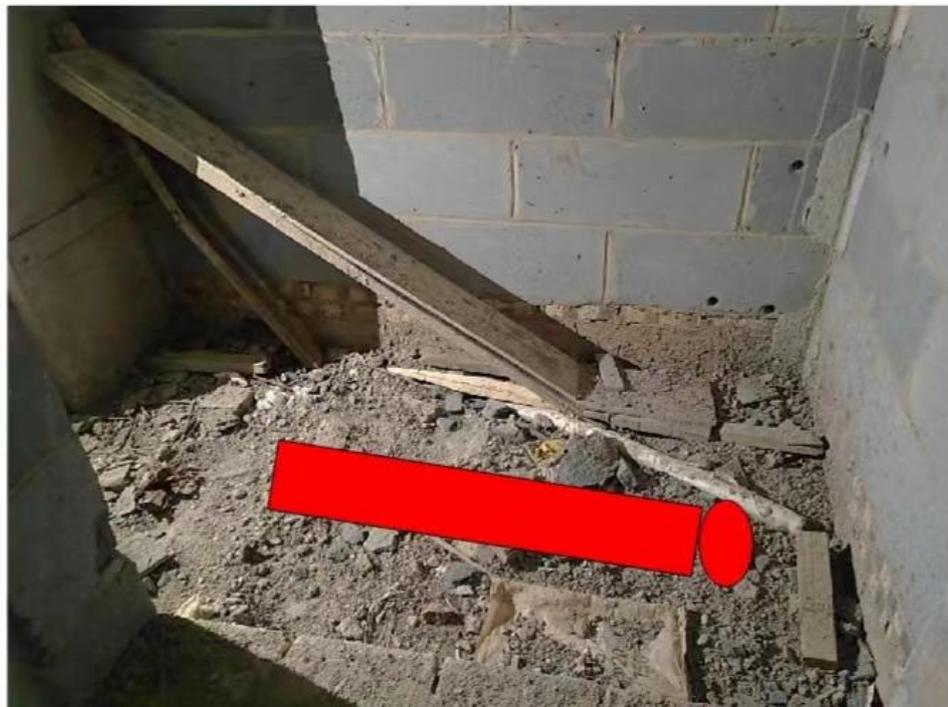
图 4 人员坠落地点示意图

风井内光线太暗，便立刻赶到地下室去查看，发现蒋伟修已跌落在通风井底部，头朝南脚朝北，面部朝下。

事故发生时的施工作业为：拆除五层平台通风井洞口现有防护，砌筑通风井口东西两侧加气混凝土砌块填充墙。其中1~4层平台通风井周边填充墙已提前施工完成，各平台通风井口的防护措施已被完全拆除，作业人员从5楼平台掉入通风井洞口后其坠落高度为26.6m。
