河津市龙门区十二号路提升改造工程二标段 “3·2”一般中毒事故调查报告

2024年3月2日15时59分许，河津市老李清洁服务有限公司在河津市龙门区十二号路提升改造工程二标段项目施工区内进行污水井疏通作业时发生一起一般中毒（H₂S）事故，事故造成1人死亡、1人重伤，直接经济损失约135万元。

经调查认定，本次事故是一起违规冒险作业造成的一般生产安全责任事故。

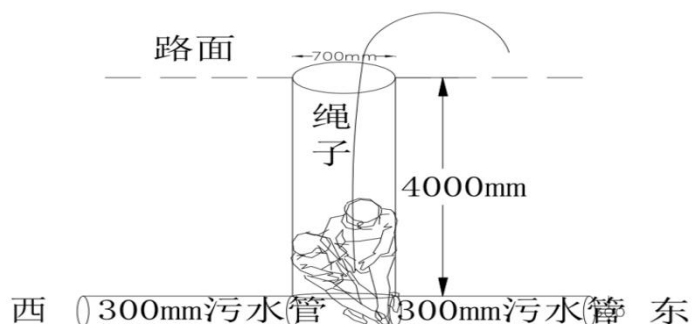
图 3 事发污水检查井事故人员相对位置示意图

发生事故的污水井井深 4m，污水井井口及上半部为圆形，其直径为 0.7m，污水井下半部直径约 1.3m，污水井内东侧设有

爬梯，底部南、西、东向各有一根直径约为 0.3m 污水管，污水井中心距离 12 号路路沿石距离为 3m。

2024 年 3 月 2 日 15 时 55 分，李锦涛下到污水井内作业。李志刚在井口观察。15 时 59 分，在井口观察的李志刚发现李锦涛晕倒、呼叫无应答，李志刚便匆忙从三轮摩托车上取来尼龙带，将尼龙带一头放在井口，一头放入井底，自己在未采取任何自我防护措施的情况下盲目冒险下井施救，导致事故扩大。

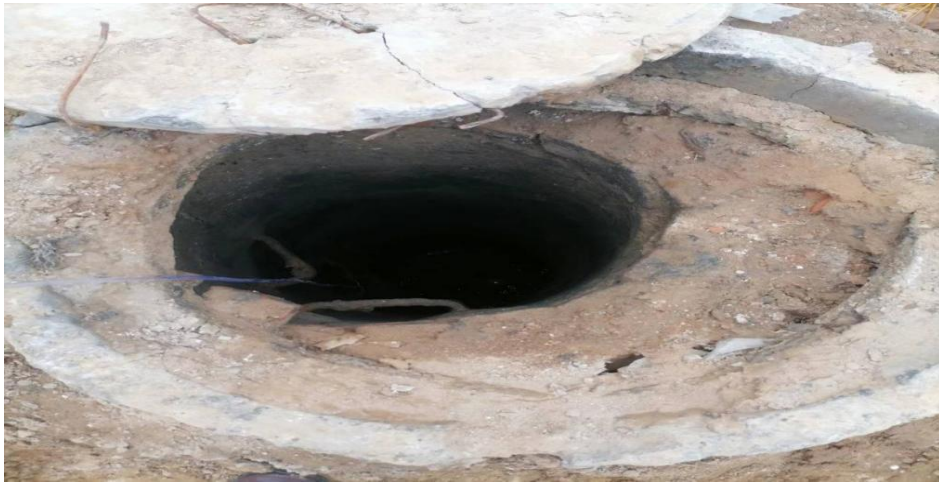
图 4 事发污水检查井现场照片

3月3日11时59分，事故调查组采用泵吸式氧含量、硫化氢（ H_2S ）浓度检测仪，在发生事故的污水井内测得井内氧含量为20.9%， H_2S 气体浓度为（25~39） mg/m^3 。

城镇排水污水管网存在有机物腐败分解产生的硫化氢（ H_2S ）等有毒有害气体，通过呼吸道进入人体，再经血液循环，对人体的呼吸、神经、血液等系统及肝脏、肺、肾脏等脏器造成严重损伤甚至导致死亡。经3月3日11时59分事故调查组采用泵吸式四合一气体检测报警仪检测，在事故发生污水检查井内测得井内氧含量为20.9%，硫化氢（ H_2S ）气体浓度为（25~39） mg/m^3 。硫化氢（ H_2S ）属于剧毒气体，当空气中硫化氢（ H_2S ）浓度达到40 mg/m^3 可导致人体短时间出现中毒症状，所以污水检查井存在的硫化氢（ H_2S ）气体是引发本起中毒事故的客观直接原因。

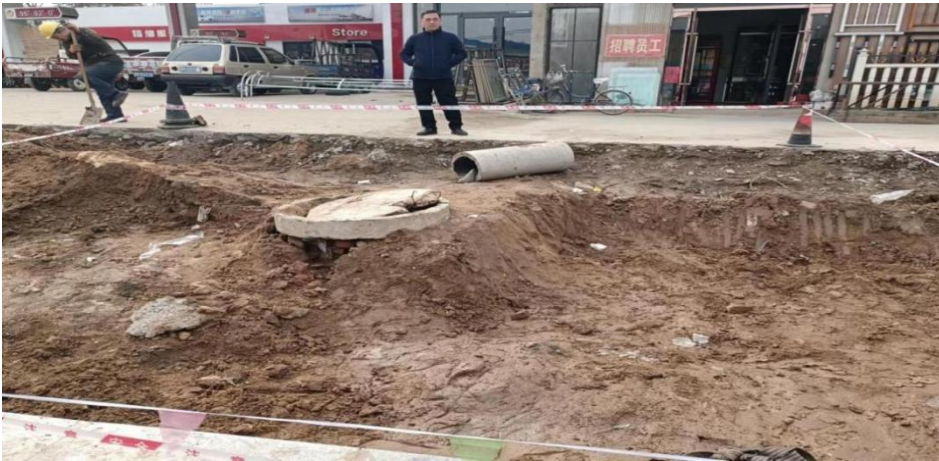
图 5 事故现场警戒范围照片

发生事故的污水井井盖已在 3 月 2 日消防人员实施救援后为防止行人意外坠落，被消防队员复位。污水井周边绿化带区域采用警戒带围护，井口用三块彩钢板围护。

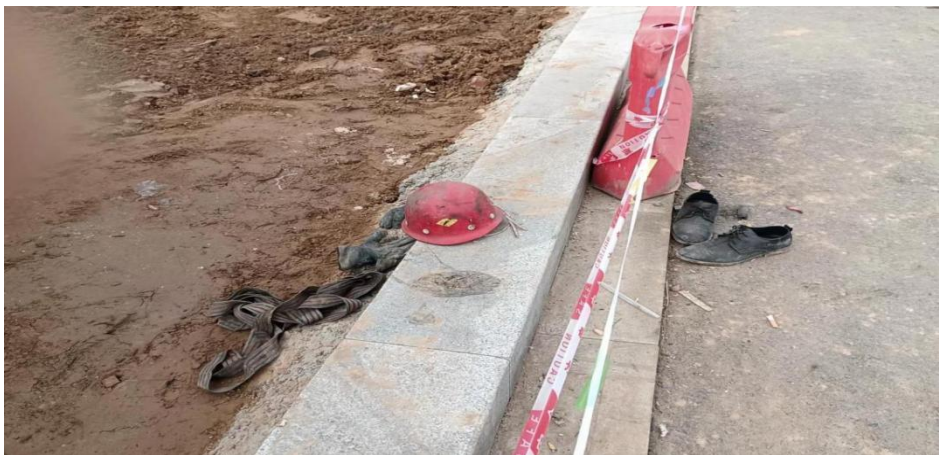
图 6 事故现场遗留的皮鞋、安全帽、尼龙带

在事故发生现场，堆放有李锦涛进入污水井前脱下来的皮鞋，李锦涛事发时戴的安全帽以及李志刚事发时使用的尼龙带，未发现有限空间作业必备的空气呼吸器、强制通风机、氧含量及有毒气体检测报警仪、安全带、三角架等器材。在雅信宾馆前的马路上停放着李锦涛事发前驾驶的污水疏通车，从长空石化加油站监控视频中看出，该污水疏通车在事故发生时处于污水井旁，在事故发生后，被移至雅信宾馆门前道路旁边。

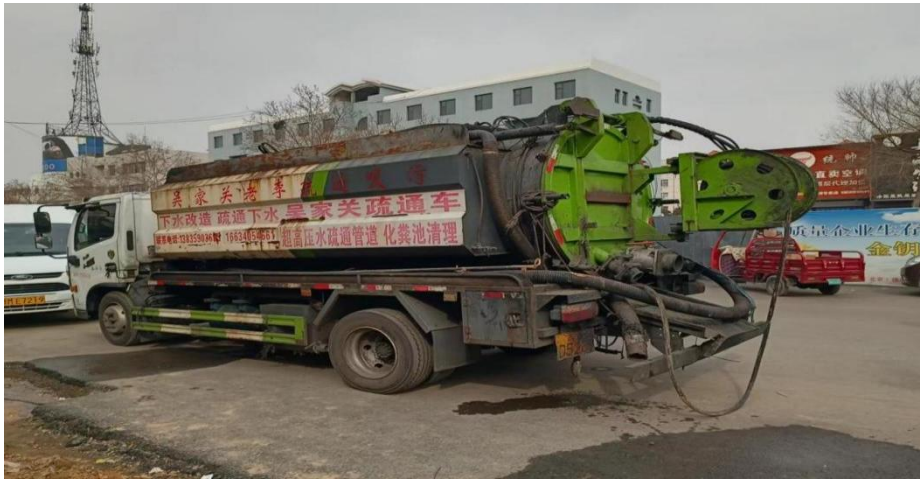
图 7 停放在事故现场的污水疏通车

根据事故调查组与有关人员的谈话记录，河津市龙门大道消防救援站消防队伍将被困人员救援上来，撤离现场前，将污水井盖盖好，施工项目部安全员何慕根据项目部经理潘飞的要求，安排施工员王斌在事故现场拉起了警戒带。20 时左右，王斌、蔡传根等人将污水井口用彩钢板围起来。另外，在抢救人员的过程中，项目经理助理颜功安排人员将在现场的污水清理车开到旁边，在此过程中，未采用拍照、绘制简图等措施。
