河津市龙门区十二号路提升改造工程二标段 “3·2”一般中毒事故调查报告

2024年3月2日15时59分许，河津市老李清洁服务有限公司在河津市龙门区十二号路提升改造工程二标段项目施工区内进行污水井疏通作业时发生一起一般中毒（H₂S）事故，事故造成1人死亡、1人重伤，直接经济损失约135万元。

经调查认定，本次事故是一起违规冒险作业造成的一般生产安全责任事故。

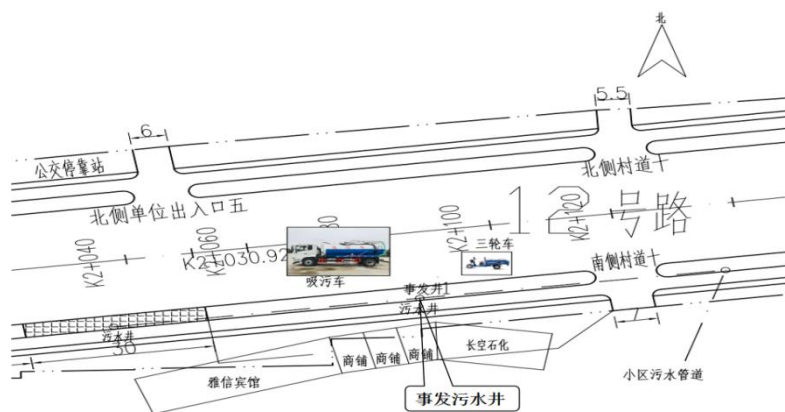
图 1 事发现场相对位置示意图

发生事故的污水井井深 4m，污水井井口及上半部为圆形，其直径为 0.7m，污水井下半部直径约 1.3m，污水井内东侧设有

爬梯，底部南、西、东向各有一根直径约为 0.3m 污水管，污水井中心距离 12 号路路沿石距离为 3m。
